Provincia di Taranto

Ponticello in c.a.-Castellaneta-S.P. n.12 - PK 0+170

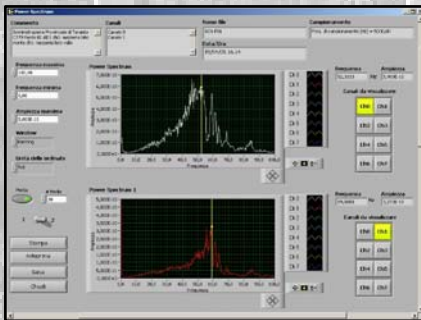
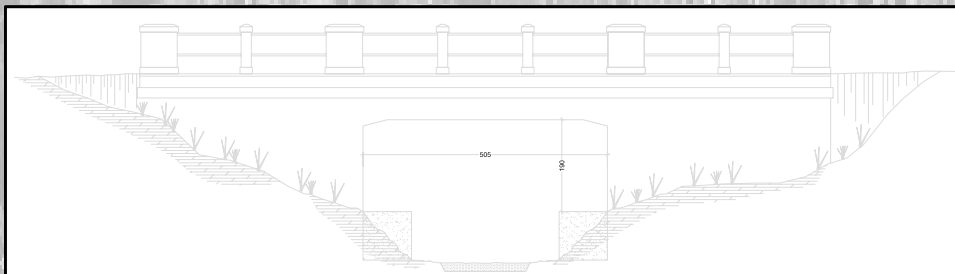
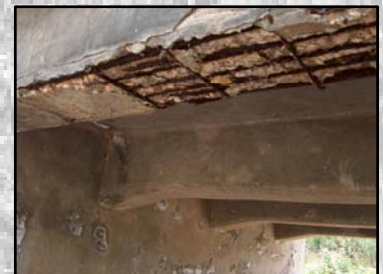
- 1) l'impalcato è in c.a. rivestito di intonaco di cemento (spessore 3-4 mm); si presenta in buone condizioni di conservazione fatto salvo un evidente fenomeno di "spalling" nelle mezzerie della travi di riva lato monte;
- 2) i muri andatori sono scollegati dai muri di spalla e risultano ruotati verso l'esterno; il fenomeno è più marcato al lato monte dove i cigli delle lesioni creatasi tra il muro di spalla ed i muri andatori risultano mutuamente traslati fino a circa 10 cm;
- 3) non sono stati eseguiti dispositivi per l'allontanamento delle acque meteoriche dall'impalcato né giunti di dilatazione e tenuta;
- 4) i pilastri costituenti il parapetto sono in parte danneggiati nella parte superiore.

Le verifiche condotte per la norma vigente (D.M. LL.PP. del 4 maggio 1990) non sono soddisfatte per il taglio in soletta e per il taglio sulle nervature longitudinali per carichi di prima categoria.

L'analisi sismica risulta soddisfatta per l'impalcato e le spalle, ma evidenzia la carenza di funzionalità dei muri andatori.

- 1) Realizzare sui muri andatori mutui collegamenti che ne impediscano la rotazione all'esterno;
- 2) ripristinare i copriferri espulsi od in via di espulsione con malte adeguate previa passivazione delle barre di armatura;
- 3) realizzare sicurvia a norma.
