Provincia di Taranto

SETTORE MANUTENZIONE STRADE E SEGNALETICA

Ponte su "Lama di Castellana"-Castellaneta-S.P. n.13 - PK 2+000

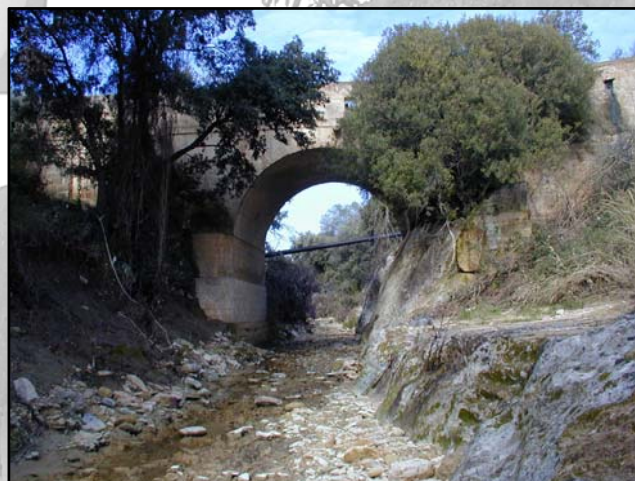
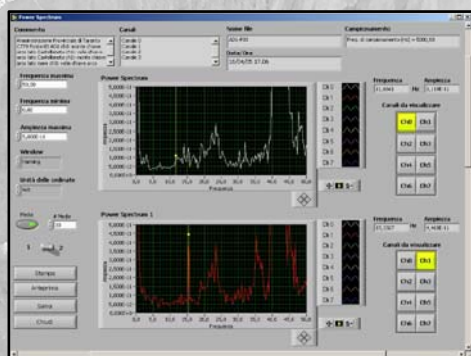
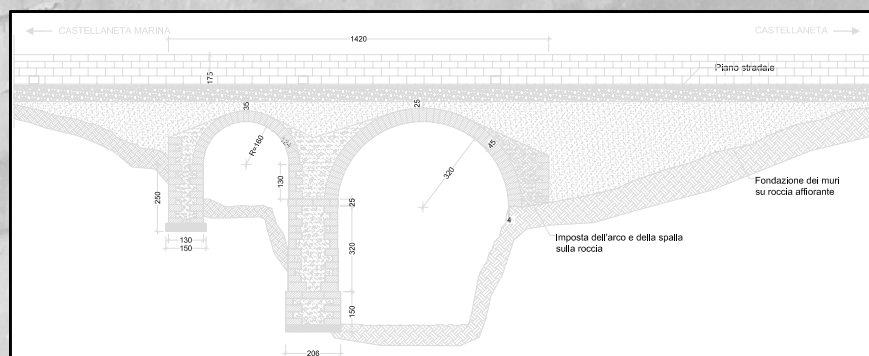
Dall'ispezione condotta è emerso quanto segue:

- 1) il solido di fondazione della pila al lato Castellaneta è completamente scoperto a causa di un fenomeno erosivo in atto;
- 2) l'arcata maggiore presenta in chiave un generale allentamento dei conci con fuoriuscita di alcuni di circa 5 cm ;
- 3) i dispositivi di scolo delle acque meteoriche sono realizzati con elementi lapidei, posizionati a passo regolare anche sui muri andatori, disposti trasversalmente in corrispondenza della plinto del coronamento. Al momento della ispezione detti dispositivi di scolo apparivano ostruiti; le acque sono attualmente convogliate all'esterno da semplici fori praticati nel paramento murario

Il ponte è stato dimensionato e risulta verificato per i carichi mobili previsti dalla Normativa del 1933 e non è classificabile secondo la norma vigente per i ponti stradali. La verifica sismica non risulta soddisfatta per l'insorgere di stati tensionali di trazione non equilibrati nella volta dell'arcata minore.

- 1) realizzare un restringimento della carreggiata affinché il transito degli autocarri possa avvenire a senso unico alternato o porre il divieto di transito per veicoli di peso superiore a 19 t;
- 2) realizzare nell'alveo delle briglie a valle del ponte allo scopo di eliminare il fenomeno erosivo in atto;
- 3) ripristinare i giunti di malta all'intradosso in chiave dell'arcata maggiore.

Per aumentare le caratteristiche prestazionali è necessario intervenire all'estradosso degli archi ispessendo in chiave ed ai reni la sezione resistente.
