# Provincia di Taranto

SETTORE PROGETTAZIONE OPERE STRADALI  
SETTORE MANUTENZIONE STRADE E SEGNALETICA  
Via Anfiteatro, 4 - 74100 Taranto

## Ponte in c.a.sul torrente Gravina di Laterza-S.P. n.22 - PK 17+000

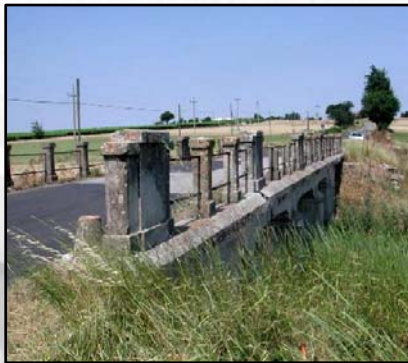
- 1) gli impalcati sono rivestiti di intonaco di cemento (spessore 3-4 mm) e si presentano in mediocri condizioni di conservazione essendo presenti fenomeni di "spalling" localizzati e macchie di umidità diffuse con efflorescenze saline;
- 2) i muri andatori sono scollegati dai muri di spalla e risultano ruotati verso l'esterno di circa 2-3 cm in testa;
- 3) non sono stati eseguiti dispositivi per l'allontanamento delle acque meteoriche dall'impalcato né giunti di dilatazione e tenuta;
- 4) i pilastri costituenti il parapetto sono in parte danneggiati nella parte superiore.

L'impalcato è in grado di sostenere il transito di "mezzi d'opera" di massa fino a 33 t e con peso per asse fino a 12 t. Peraltro lo stato dei muri andatori non consente il transito contemporaneo di detti mezzi: le verifiche condotte al ribaltamento per carichi accidentali pari a 1 t/m<sup>2</sup>, non soddisfatte, confermano quanto constatato visivamente.

- 1) Realizzare sui muri andatori collegamenti che ne impediscano la rotazione all'esterno (ad esempio con una soletta immersa sulla testate di detti muri);
- 2) ripristinare i copriferri espulsi od in via di espulsione con malte adeguate previa passivazione delle barre di armatura.
