Provincia di Taranto

Ponte in c.a.-Castellaneta-S.P. n.22 - PK 6+200

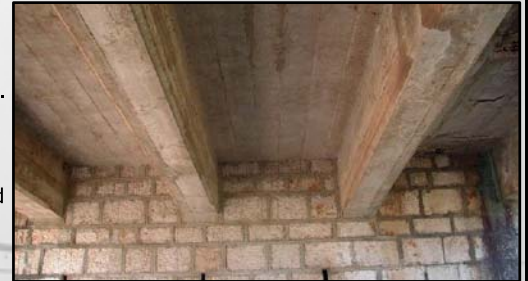
- 1) sulle pareti delle nervature si distinguono delle riparazioni effettuate probabilmente per difetti riscontrati nel getto a seguito del disarmo dei casseri;

- 2) sull'intradosso delle nervature di riva lo strato di copriferro risulta distaccato ed in alcuni punti della trave di monte si osservano espulsioni localizzate dello stesso: tale situazione è provocata dallo *spalling* del calcestruzzo e/o dalla corrosione delle barre d'armatura;

- 3) sull'intradosso della soletta, nei campi a ridosso delle nervature di riva nonché sulle parti a sbalzo, il degrado dello strato di copriferro provocato dagli stessi fenomeni (*spalling* e *pitting*) appare molto diffuso. Su questi campi sono presenti macchie d'umidità con efflorescenze saline e segni localizzati d'infiltrazioni dal piano viario (soprattutto a valle). In alcune zone le armature intradosali sono a vista e mostrano un avanzato degrado prodotto dalla corrosione;

- 4) non sono stati eseguiti giunti di dilatazione e tenuta;
- 5) il parapetto costituito da testate realizzate in muratura di pietra e da una parte centrale con montanti in calcestruzzo e correnti in tubolari metallici si trova in discreto stato di conservazione e non presenta danneggiamenti.

- 1) Provvedere alla impermeabilizzazione dell'estradosso della soletta ed alla realizzazione di scarichi delle acque meteoriche;
- 2) provvedere alla idroscarifica delle superfici di intradosso dell'impalcato, alla successiva passivazione delle barre di armatura ed alla ricostruzione dei copriferri con malte reoplastiche;
- 3) provvedere alla installazione di sicurvìa a norma e limitare il transito a veicoli di peso per asse inferiore a 12t e massa complessiva inferiore a 33 t.
