Provincia di Taranto

Ponte sul canale Iummo-Castellaneta-S.P. n.22 - PK 3+800

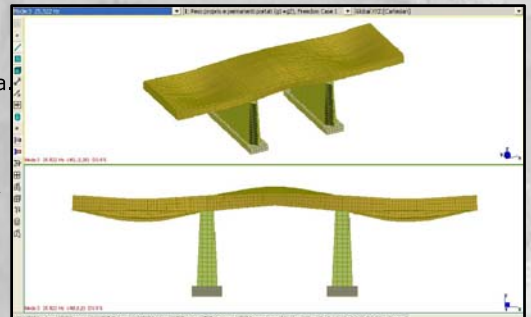
- 1) le superfici dei calcestruzzi appaiono generalmente in buono stato di conservazione fatto salvo episodi di degrado localizzato (in particolare in corrispondenza degli scoli delle acque piovane ed all'intradosso delle solette);
- 2) parte del parapetto originario è stato sostituito con un nastro di sicurvia a doppia curvatura;
- 3) non sono stati eseguiti i giunti di dilatazione e tenuta;
- 4) un pilastro al lato monte risulta inclinato a causa di un urto.

- 1) Intubare le acque provenienti dai fori di drenaggio della massicciata al fine di evitare percolazioni sulle superfici dei calcestruzzi;
- 2) ripristinare i copriferrì espulsi od in via di espulsione con malte adeguate previa passivazione delle barre di armatura;
- 3) realizzare giunti di dilatazione e tenuta;
- 4) ripristinare i parapetti ed installare sicurvia a norma.
