Provincia di Taranto

Ponte sul canale Iummo-Castellaneta-S.P. n. 23 - PK 0+500

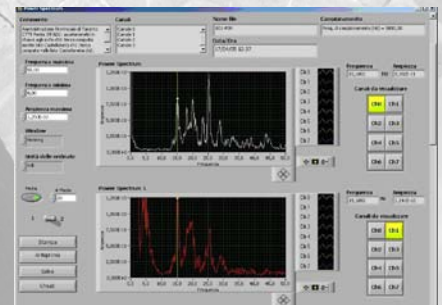
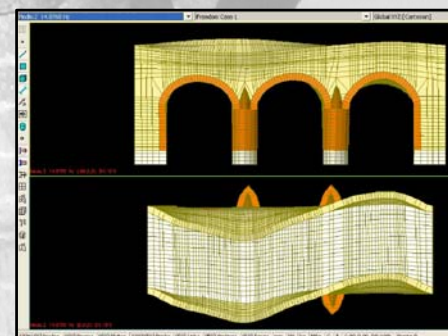
A lato sono riportati gli spettri di frequenza più significativi della serie di acquisizioni dinamiche effettuata utilizzando unicamente l'eccitazione ambientale dovuta al traffico veicolare.
