# Provincia di Taranto

## Ponte su affluente fiume Bradano-Ginosa-S.P. n.3

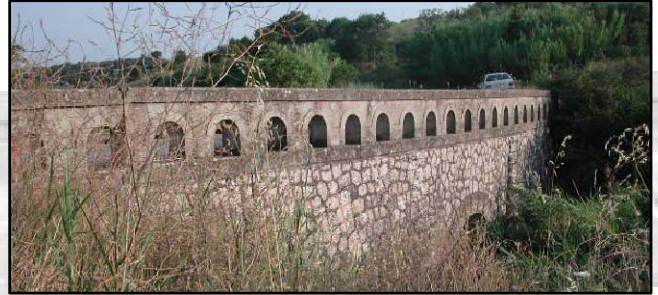
- 1) il lato a valle presenta un importante quadro lesionativo sui muri andatori, sul muro frontale e sulla spalla al lato Vinosa. La volta in calcestruzzo risulta integra. Il quadro lesionativo interessa, peraltro in misura minore e solo puntuale, anche il paramento murario a monte;

- 2) i parapetti lato valle fungono, allo stato attuale, da elementi di contenimento della massicciata e degli strati di conglomerato bituminoso che si sono sovrapposti negli anni l'altezza di parapetti risulta in questa zona di soli 60 cm ed i piccoli archi costituenti il parapetto lato valle sono stati occlusi parzialmente con elementi lapidei, allo scopo, appunto di sostenere il maggior spessore della massicciata e pavimentazione;

- 3) non sono stati realizzati dispositivi di scarico delle acque meteoriche; sono peraltro presenti nei muri andatori e di spalla le feritoie per dare sfogo alle acque di filtrazione dei terreni retrostanti.

- 1) restringere la carreggiata apponendo a circa due metri dal parapetto di valle barriere tipo "New Jersey", al fine eliminare la spinta causata dal traffico veicolare sugli stessi.

- 2) smantellamento e ricostruzione del paramento murario sopra l'arco, (previa svuotamento parziale della massicciata e del rinfianco all'estradosso dell'arco al lato valle) e la sigillatura della lesione sul muro andatore (con successivo monitoraggio per verificarne l'assestamento). La ricostruzione deve prevedere ovviamente una parziale risagomatura della sede stradale al fine di eliminare gli strati di pavimentazione bituminosa accumulatisi nel tempo e la riproduzione del coronamento come attualmente esistente al lato monte;

- 3) prevedere opere di impermeabilizzazione dell'estradosso e dispositivi per la regolazione delle acque pluviali.
- 4) pulizia dell'alveo, attualmente ricettacolo di rifiuti e ricco di vegetazione.

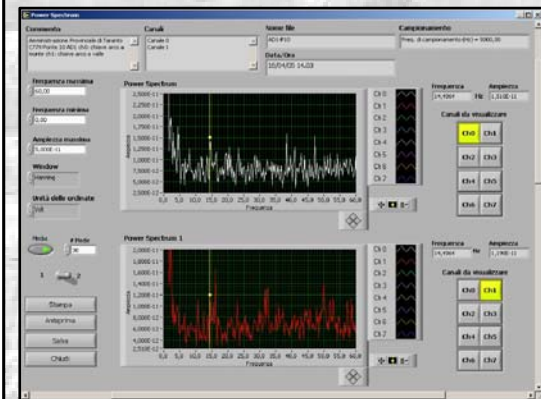
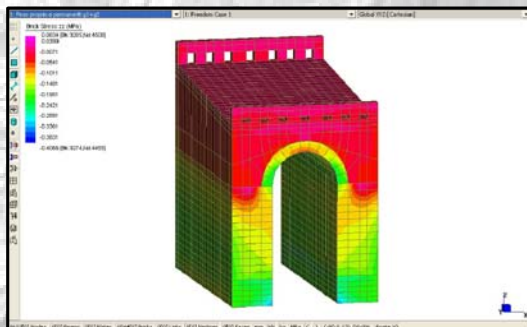
La valutazione in sito della capacità resistente delle malte, costituite da sabbia e calce idraulica, è stata eseguita mediante una tecnica basata sulla misura dell'energia (Lp in Joule) spesa per la esecuzione di un foro cieco in un giunto della muratura. E' stata inoltre condotta un'indagine dinamica con lo scopo di riconoscere sperimentalmente, cioè misurare con ausilio di opportuna strumentazione, le frequenze e gli altri parametri dinamici di interesse ingegneristico relativi alla struttura del manufatto, finalizzati alla taratura del corrispondente modello teorico di calcolo agli elementi finiti. La valutazione teorica del comportamento dinamico del manufatto è stata conseguita tramite costituzione di un modello numerico agli elementi finiti che si è sviluppato attraverso le seguenti fasi:

- definizione della geometria del manufatto;
- definizione dei materiali strutturali e del loro comportamento meccanico;
- definizione dei vincoli interni ed esterni e degli schemi statici di calcolo.
