Provincia di Taranto

Ponte su canale-Maruggio-S.P. n.122 - PK 28+800

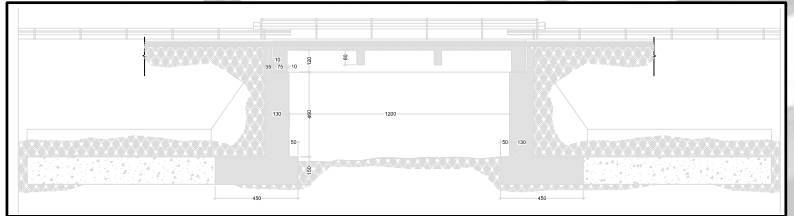
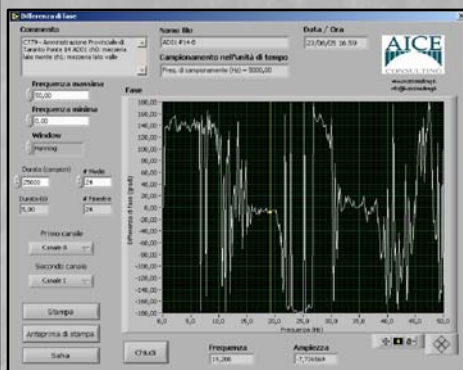
Dall'ispezione visiva condotta si segnala quanto segue:

- 1) l'intradosso delle travi e dei marciapiedi è stato risanato con malte reoplastiche (e questo a causa dello stato di diffuso degrado dei copriferri esistente prima del 1990);
- 2) non sono stati eseguiti dispositivi per l'allontanamento delle acque meteoriche dall'impalcato né giunti di dilatazione e tenuta;
- 3) si osservano fenomeni di ossidazione delle armature (staffe) nella porzione di intradosso delle travi risanate dopo il 1990;
- 4) i muri di ala sono scollegati dai muri di spalla e risultano avere rotazioni verso l'esterno.

- 1) Realizzazione dei giunti di dilatazione e tenuta;
- 2) installare sicurvìa a norma;
- 3) effettuare controlli ogni due anni del potenziale di corrosione al fine di monitorare il fenomeno di ossidazione delle barre di armatura dei c.a. delle travi;
- 4) controllare annualmente lo stato di rotazione dei muri di ala; detto controllo va comunque effettuato in occasione di eventuali piene eccezionali del canale.

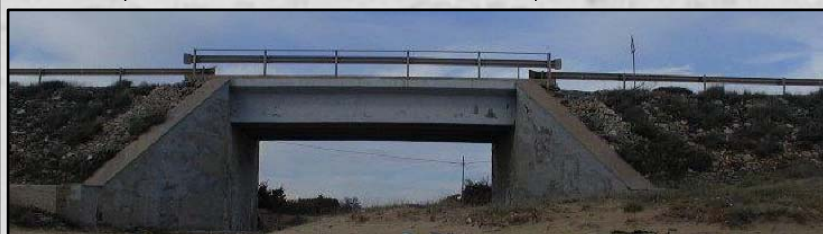
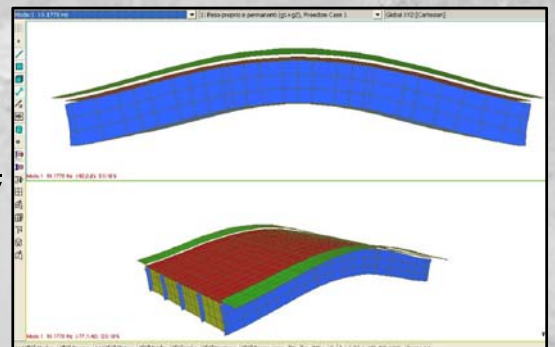
L'impalcato del ponte oggetto di studio risulta dimensionato per i carichi di seconda categoria previsti dalla Circolare n. 384 del 14 febbraio 1962 - *Norme relative ai carichi per il calcolo ponti stradali*.

L'impalcato è peraltro in grado di sostenere il transito di "mezzi d'opera", così come definiti dal Nuovo Codice della Strada, di massa fino a 20 t e con peso per asse inferiore a 12 t.

Le verifiche sismiche non risultano soddisfatte per le spalle ed i muri d'ala.
