# Provincia di Taranto

## Ponte su canale-Manduria-S.P. n.122 - PK 32+100

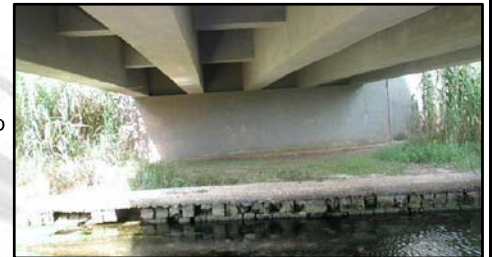
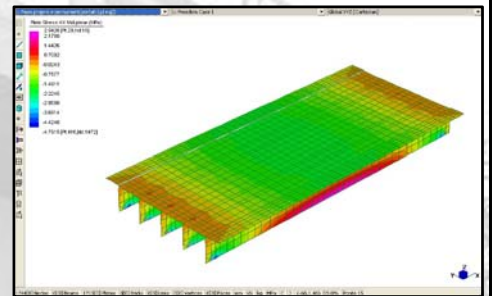
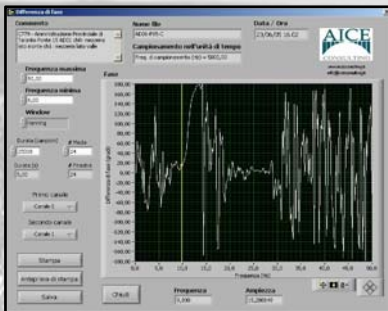
- 1) le superfici dell'intradosso dell'impalcato sono state risanate con malta cementizie (e questo a causa dello stato di diffuso degrado dei copriferri esistente prima del 1990);
- 2) non sono stati eseguiti dispositivi per l'allontanamento delle acque meteoriche dall'impalcato né giunti di dilatazione e tenuta;
- 3) si osservano fenomeni di modesta entità e localizzati di distacco del copriferro realizzato con malte di cemento dopo il 1990;
- 4) i muri di ala sono scollegati dai muri di spalla e risultano avere subito importanti rotazioni verso l'esterno.

- 1) realizzare giunti di dilatazione e tenuta;
- 2) realizzare sicurvìa a norma;
- 3) controllare annualmente lo stato di rotazione dei muri di ala; detto controllo va comunque effettuato in occasione di eventuali piene eccezionali del canale.
