# Provincia di Taranto

## Ponte su ferrovia "Taranto-Brindisi"-S.P. n.86 - PK 10+400

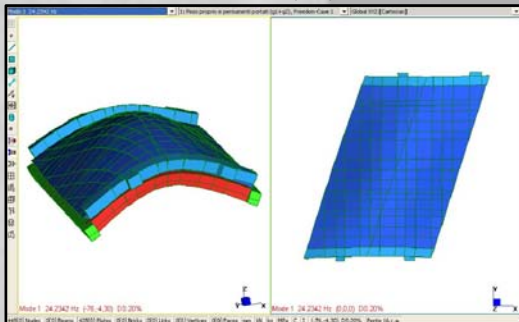
- 1) l'impalcato in calcestruzzo armato della campata minore è in discrete condizioni di conservazione; si sono osservati vespai localizzati e puntuali degradati del copriferro sulle travi di bordo;
- 2) l'impalcato in calcestruzzo con travi di ferro incorporato della campata maggiore risulta anch'esso in discrete condizioni di conservazione; si segnala lo stato di ossidazione delle piattabande inferiori delle IPE;
- 3) i muri di ala sono scollegati dalla spalle; al lato Taranto hanno subito una rotazione con spostamento di 2-3 cm in testata ;
- 4) la pila centrale mostra stati di degrado delle superfici di sommità dove l'intonaco di cemento si è fessurato per il mutuo assestamento delle parti di calcestruzzo e di tufo.

- 1) Eseguire lavori di manutenzione sulla pila centrale e ripristino delle lesioni presenti, (con iniezioni od altre tecniche in funzione del materiale presente), e ricostruzione dei profili con malte reoplastiche;
- 2) provvedere alla costruzioni di un cordolo perimetrale in c.a. sulla sommità della pila, in corrispondenza dei lati corti;
- 3) posizionare sicurvia a norma.
