Provincia di Taranto

Ponte su canale d'Aiedda-Taranto-S.P. n.78 - PK 1+600

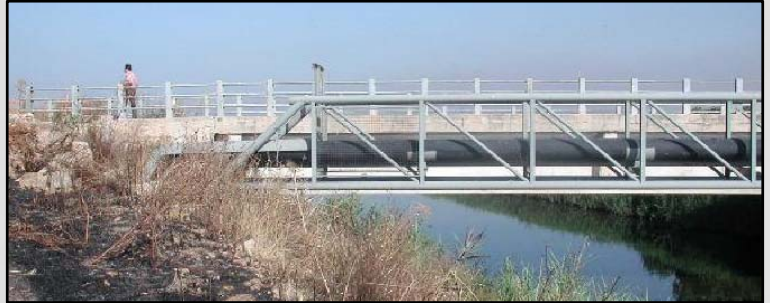
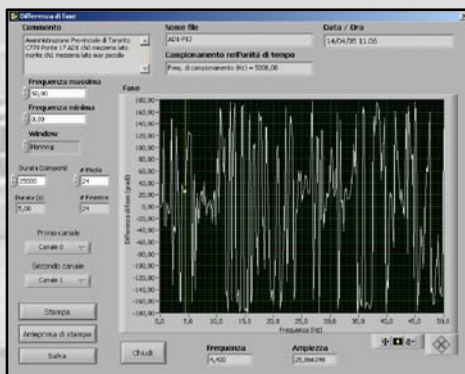
E' stato eseguito il rilievo completo delle parti fuori d'acqua e dall'ispezione visiva condotta si segnala quanto segue:

- 1) non sono stati eseguiti dispositivi per l'allontanamento delle acque meteoriche dall'impalcato;
- 2) i muri di spalla sono scollegati dai muri andatori, hanno subito un processo di assestamento con rotazione longitudinale;
- 3) non sono stati realizzati giunti di tenuta e dilatazione sui marciapiedi.
- 4) la soletta ha uno spessore di 20 cm.

La struttura nel complesso appare in discrete condizioni di conservazione; peraltro vanno segnalati gli assestamenti dei muri andatori delle spalle, che hanno provocato rotazioni nel piano longitudinale con parziale sfilamento dei correnti dei parapetti e l'insorgere di lesioni sul cordolo sopra la trave paraghiaia.

1) Realizzare ritegni trasversali e longitudinali per la verifica sismica, ma tali da permettere le dilatazioni dell'impalcato per variazioni termiche).

2) Effettuare il risarcimento delle lesioni sul cordolo sopra la trave paraghiaia ed eseguire un controllo annuale, al fine di verificare se il fenomeno è ancora attivo o meno.
