# Provincia di Taranto

## Ponte su ferrovia "Taranto-Brindisi"-S.P. n.78 - PK 7+400

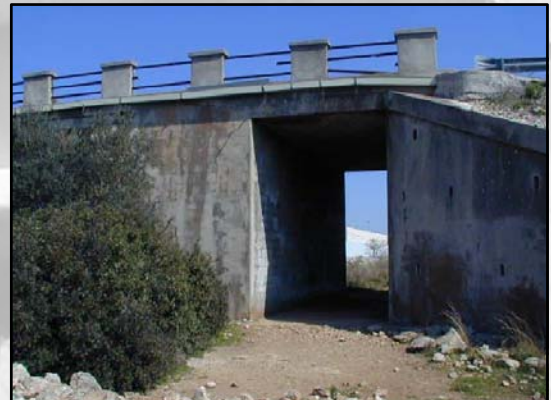
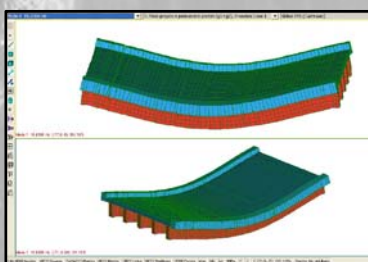
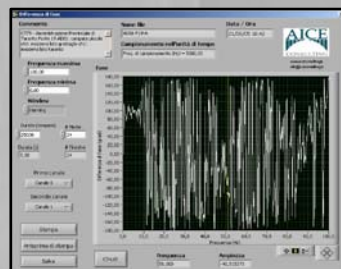
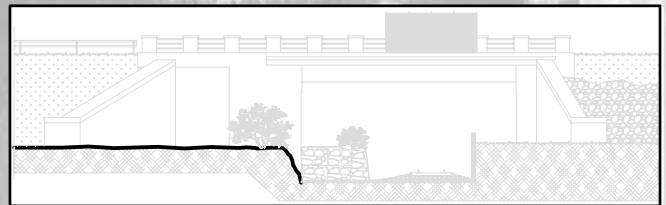
- 1) il solettone della campata minore presenta zone, (di modesta superficie), con espulsione del copriferro ed ossidazione delle barre di armatura;
- 2) le spalle ed i muri di ala sono realizzati con blocchi di calcestruzzo; lo stesso tipologia di materiale è presente nel piedritto centrale dove sono visibili -sui lati corti - lesioni di assestamento;
- 3) alcuni tubolari metallici dei parapetti presentano danneggiamenti causati da urti.
- 4) non sono stati realizzati pluviali di scarico delle acque piovane né giunti di dilatazione e tenuta.

- 1) eseguire ispezioni annuali sulle spalle onde verificare la non occlusione dei fori di espulsione delle acque;
- 2) verificare che i carichi eccezionali transitori sulla struttura non provochino sollecitazioni maggiori di quelle indotte dai carichi militari della norma sui ponti del 1962;
- 3) controllare che in concomitanza del passaggio di carichi eccezionali non insorgano lesioni o fessure sui paramenti murari del piedritto centrale e delle spalle;
- 4) posizionare sicurvità a norma;
- 5) risanare i copriferri degradati del solettone previa passivazione delle armature;
- 6) realizzare giunti di tenuta e di dilatazione almeno in corrispondenza degli appoggi sulle spalle.
