Provincia di Taranto

Ponte ad arco-Montemesola-S.P. n.77

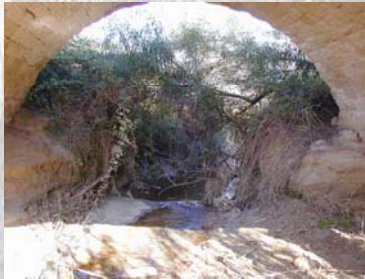
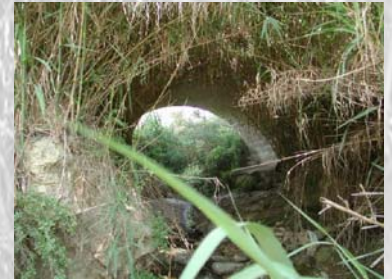
Dall'ispezione condotta è stato evidenziato quanto segue:

- 1) la volta dell'arco ed i cantonali sono costituiti da conci omogenei squadriati in dimensioni standard di materiale calcareo compatto; i paramenti della spalla, dei muri frontali e dei muri andatori sono pure realizzati con elementi lapidei ben squadriati, ma con materiale calcareo più tenero;
- 2) parte dell'intradosso della volta presenta alterazioni e degradi (erosione) nei giunti;
- 3) parte della luce libera sotto la volta è ostruita da accumuli di sabbia e materiale vegetale;
- 4) immediatamente a valle ed a monte la vegetazione impedisce il regolare deflusso delle acque;
- 5) non sono stati realizzati dispositivi di scarico delle acque meteoriche.

- 1) Porre il divieto di transito per veicoli di peso superiore a 8 t o l'obbligo del transito a senso unico alternato per mezzi da 8t a 19t;
- 2) eseguire la normale manutenzione sui parapetti ed in particolare sulle copertine allo scopo di evitare che le acque meteoriche possano infiltrarsi nei rinfianchi;
- 3) eseguire il rabboccamento con malta delle commessure, (ristilatura dei giunti), ed in particolar modo quelle della chiave dell'arco. La ristilatura dovrà essere effettuata con malte premiscelate aventi buona compatibilità chimico-fisico e meccanica con il supporto esistente (conci di calcare e giunti di malta di calce).
- 4) Si consiglia infine di eseguire una pulizia dell'alveo, attualmente ricettacolo di rifiuti e ricco di vegetazione, che ostacola il deflusso dell'acqua in occasione di piene.
