Provincia di Taranto

Ponte su canale della Somara-Taranto-S.P. n.39

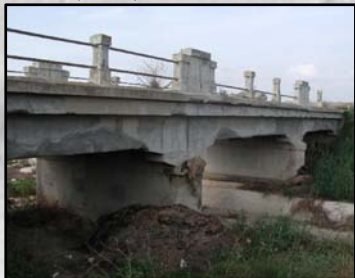
- 1) gli impalcato sono rivestiti di intonaco di cemento (di circa 3-5 mm di spessore). Estese zone della superficie intradosso e delle pareti delle nervature, nonché della soletta e delle parti a sbalzo, presentano delle riparazioni effettuate durante gli anni 90 del secolo scorso a seguito dell'avanzato degrado prodotto dalla corrosione delle armature. Attualmente, una parte di queste si presenta lesionata per effetto dello stesso fenomeno corrosivo, più marcato in corrispondenza delle morette;

- 2) sull'intradosso della soletta, generalmente in prossimità degli appoggi sono presenti macchie di umidità con efflorescenze saline;
- 3) non sono stati eseguiti dispositivi per l'allontanamento delle acque meteoriche dall'impalcato né giunti di dilatazione e tenuta;

- 4) il parapetto risulta gravemente danneggiato sia a monte che a valle;
- 5) in alveo si osservano zone dove la platea di fondo in calcestruzzo è stata erosa.

- 1) Impermeabilizzare l'intradosso della soletta e realizzazione di scarichi delle acque meteoriche;
- 2) realizzare sicurvia a norma;
- 3) ripristinare copriferro previa passivazione delle barre di armatura ed adeguata preparazione del supporto;
- 4) in alveo eseguire interventi atti a porre rimedio agli effetti erosivi dell'acqua sotto le pile; nel caso specifico demolire la platea di calcestruzzo erosa e rimodellare il fondo con getti di calcestruzzo opportunamente armato.
