# Provincia di Taranto

## Ponte ad arco-Ginosa-S.P. n.2 - PK 9+500

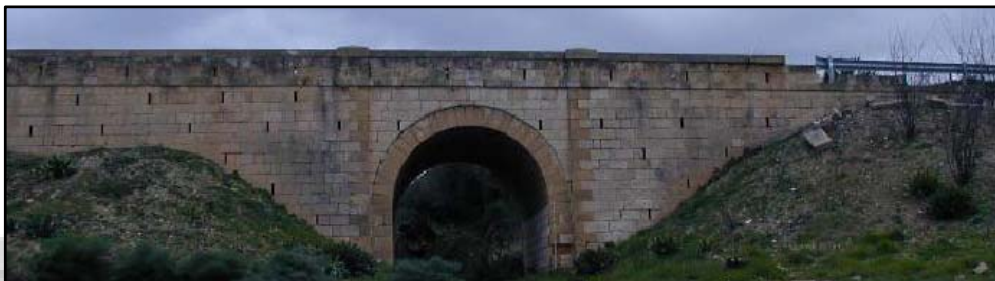
Ponte ad arco a tutto sesto di luce pari a 4,00 m in muratura tufo carparo giallo, a sviluppo rettilineo di lunghezza complessiva di circa 40 m.

La larghezza ai fili esterni dei parapetti risulta essere pari a 6,86-6,90 metri; essendo i parapetti realizzati in pietra, con spessore pari a 45-46 cm, la larghezza della carreggiata risulta pari a circa 6 m. Non sono stati costruiti marciapiedi.

Lo spessore dell'arco è costante e risulta pari a 40 cm; lo spessore del riempimento in chiave, comprensivo della pavimentazione stradale, vale circa 70-75 cm. L'altezza complessiva del manufatto dal coronamento a terra è pari a circa 7 m.
