Provincia di Taranto

SETTORE PROGETTAZIONE OPERE STRADALI
SETTORE MANUTENZIONE STRADE E SEGNALETICA
Via Anfiteatro, 4 - 74100 Taranto

Ponte sul canale dei Cupi-Lizzano-S.P. n.122 - PK 13+650

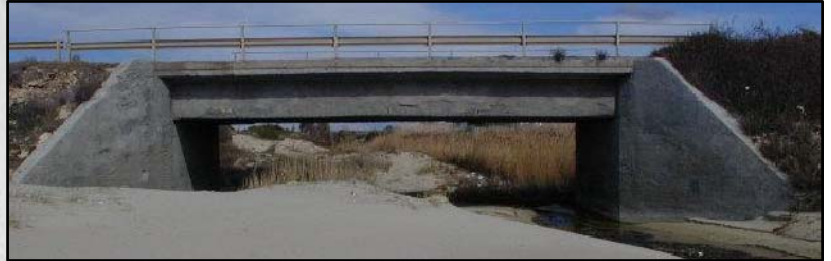
Il ponte presenta una lunghezza complessiva di 20 m circa (compreso i muri di ala) e presenta un impalcato realizzato da una campata a travata in c.a. di luce netta pari a 14,65 m e larghezza complessiva, ai due fili esterni pari a 9,30 m. La carreggiata ha una larghezza di circa 7 m; i marciapiedi, larghi 1.15 m, alloggiavano la sicurvìa; L' impalcato è costituito da cinque nervature longitudinali (travi) di altezza costante di 145 cm e larghezza 40 cm, collegate dai traversi di testata e da tre traversi di campata.

I due traversi di campata hanno una larghezza di 40 cm ed una altezza di 1,10 m; i traversi di testata hanno la medesima altezza delle travi e sono larghi 60 cm.

La soletta, di spessore pari a 35 cm sostiene il marciapiede con uno sbalzo di 85 cm rispetto al filo esterno della trave di riva. Le spalle sono realizzate in calcestruzzo, così come i muri di ala; questi ultimi sono collegati alle spalle.
