Provincia di Taranto

SETTORE PROGETTAZIONE OPERE STRADALI
SETTORE MANUTENZIONE STRADE E SEGNALETICA
Via Anfiteatro, 4 - 74100 Taranto

Ponte su fosso-Crispiano-S.P. n.42-PK 3+100

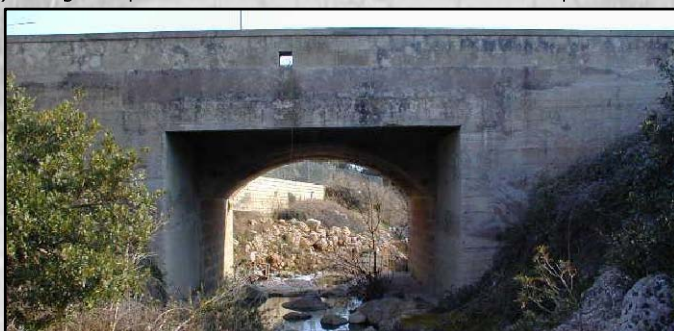
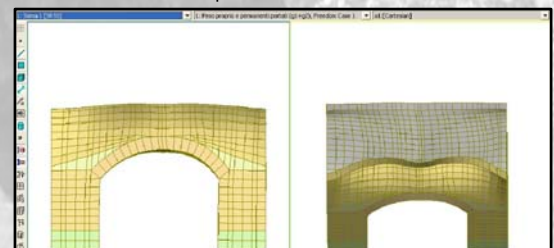
L'analisi statica delle due tipologie strutturali che compongono il ponte, mostra che l'arcata ha caratteristiche prestazionali migliori anche se la travata in cemento armato risulta deficitaria per l'armatura in soletta. L'analisi sismica, eseguita su ciascuna delle due strutture, non evidenzia problemi di sorta: sull'arco possono transitare carichi di peso complessivo sino a 33 t con limitazione a 12 t/asse, per la carreggiata di monte (in direzione di Massafra) è possibile consentire il traffico a veicoli con peso per asse non superiore a 6 t.

- 1) ristilatura dei giunti con malte premiscelate aventi buona compatibilità chimico-fisico e meccanica con il supporto esistente
- 2) rinforzo dell'intradosso della soletta con l'applicazione di rinforzi tramite fibre di carbonio.
- 3) adeguata pulizia dell'alveo e realizzazione di una platea di fondo in calcestruzzo armato onde prevenire fenomeni di scalzamento.
