Provincia di Taranto

SETTORE PROGETTAZIONE OPERE STRADALI

Ponte sul canale "Iummo"-Castellaneta-S.P. n.21-PK 2+900

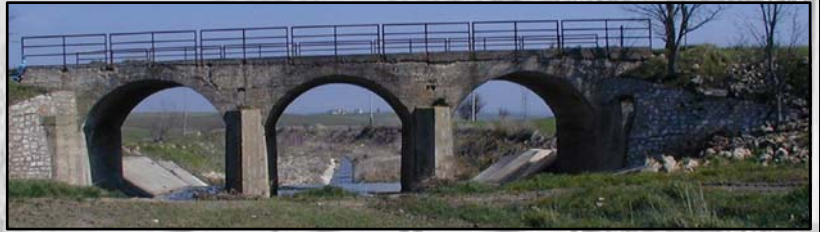
Il ponte, di lunghezza complessiva di 21,90 m, è composto da tre arcate di calcestruzzo aventi luce netta pari a 5,10 m ognuna.

Le arcate sono sesto ribassato con una freccia di 1,65 m; lo spessore in chiave è pari a 50 cm.

La larghezza ai fili esterni dei parapetti è di 7,10 m; questi ultimi sono realizzati con tubolari metallici, (sia i corrimano che i montanti), di diametro 60 mm e risultano posizionati a filo dei muri frontali.

I marciapiedi, posti in entrambi i lati hanno una larghezza di 48 cm. Le pile, di spessore 140 cm, posseggono rostri con profilo triangolare; le scarpate sono sostenute da muri d'ala non collegati alle spalle e realizzati con muratura di pietrame.
