### ACCORDO DI PROGRAMMA PER UN INSEDIAMENTO TURISTICO ALBERGHIERO AD ACCETTA GRANDE - STATTE (TARANTO)

**ELABORATI TECNICO - AMMINISTRATIVI**  
**RELAZIONE PAESAGGISTICA**

**TA.0.2.0**

ACCORDO DI PROGRAMMA	PRELIMINARE	DEFINITIVO	ESECUTIVO
DOCUMENTO ESEGUITO DA Giancarlo Cavallera - Giovanni Vincenti Architetti	SCALE	DATA MARZO 2009	AGGIORNAMENTO
ZONA Masserla Accetta Grande - Statte (TA)	DOCUMENTO 03/09	NOTE	INDICE

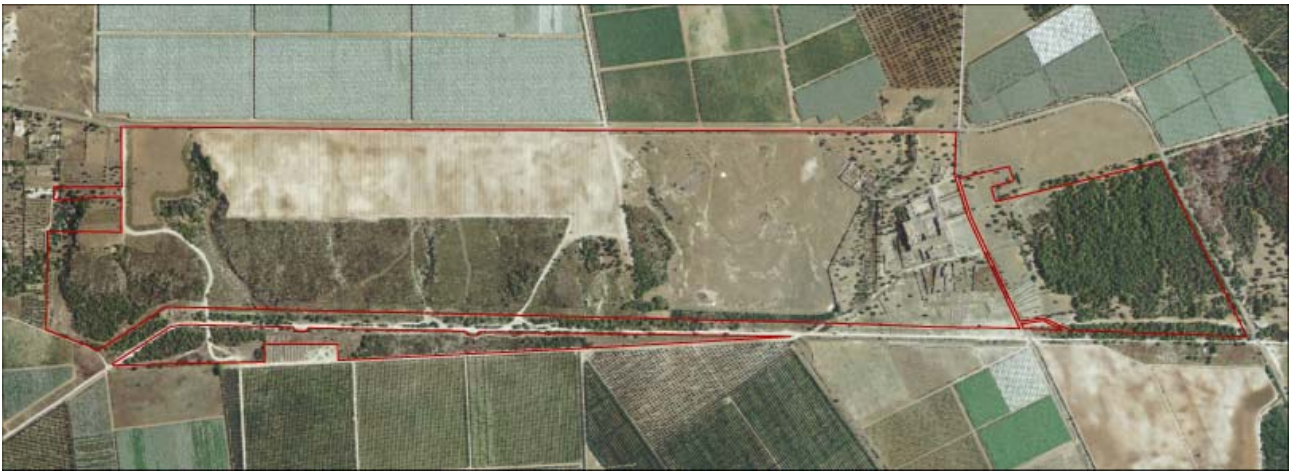
Figura 1 – Area d'intervento della Masseria Accetta Grande su ortofoto 2005

L'area d'intervento, ubicata alla periferia sud-est del Comune di Statte in Provincia di Taranto lungo la strada provinciale n°40, si estende per circa 82 ettari con una configurazione pressoché rettangolare, con una larghezza di circa 360 mt e una lunghezza di circa 2200 mt, dove il lato più lungo è in direzione -Est – Ovest e con un andamento pressoché pianeggiante dato il dislivello tra lato nord e lato sud di circa 15 metri (pendenza media di circa il 4%) (figura 1 - 2).

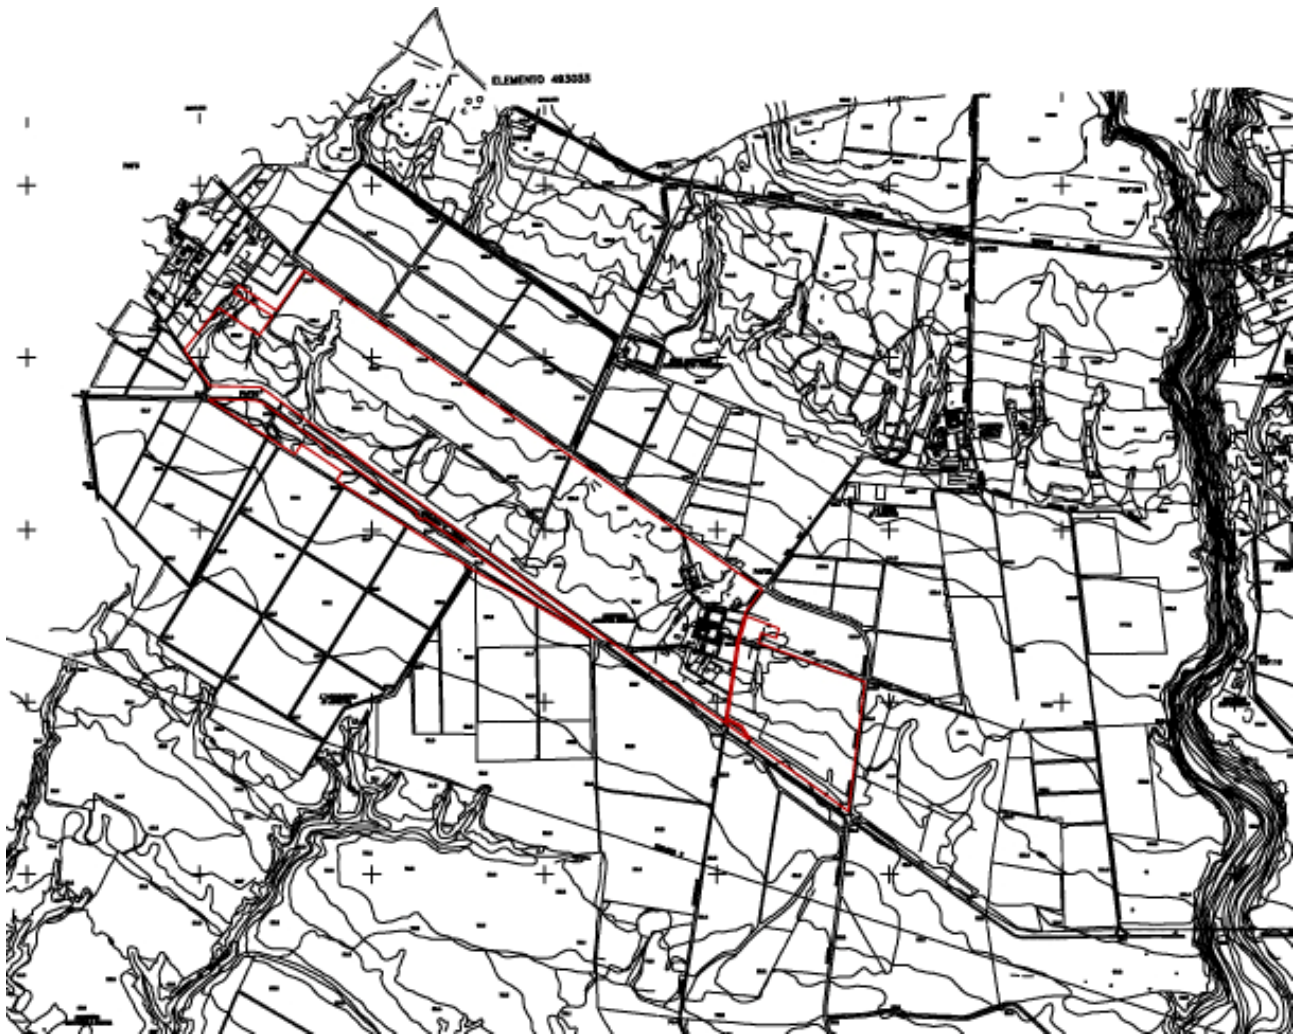
Figura 2 - Area d'intervento della Masseria Accetta Grande su aereofotogrammetria

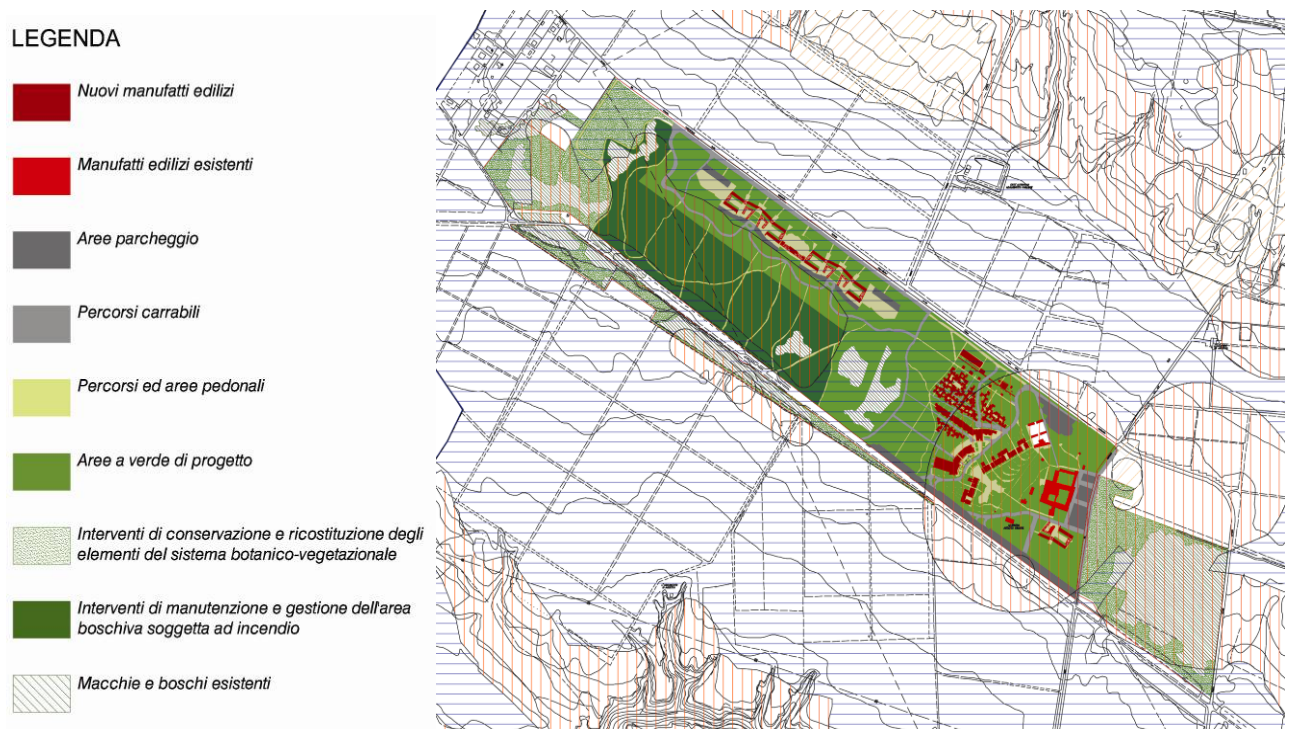
**Figura 5 – TAV. PUTT – ATD- 3.1 A - ATE - Primi adempimenti Comune di Statte con inserimento del progetto**

Come già detto in precedenza e come si evince dalla figura 5, la proposta progettuale localizza tutti gli interventi all'interno del perimetro dei Territori Costruiti, e prevede, nelle

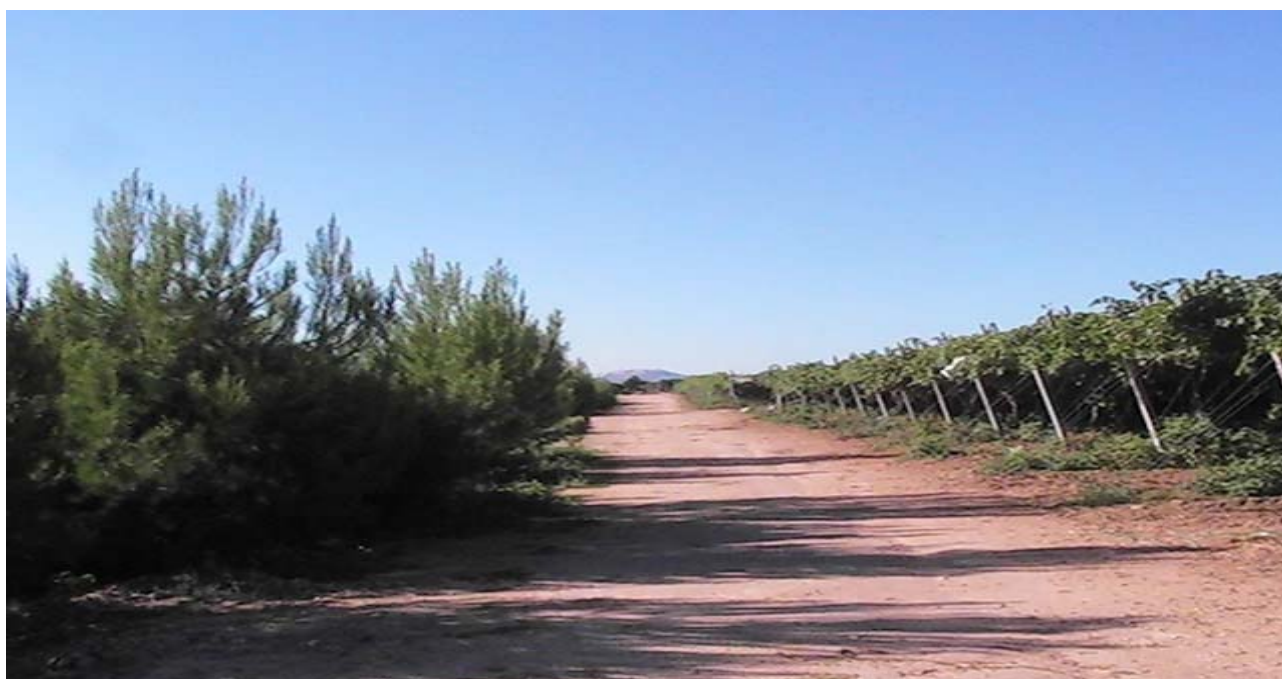
Figura 6 – Il salto di quota generato dalla presenza del vigneto

In realtà nell'area, caratterizzata dalla presenza di un bosco percorso da incendio nel 1995 e di un vigneto, è possibile leggere unicamente un salto di quota tra il piano di campagna del vigneto e quello del bosco generato dalla realizzazione nel 2003 del vigneto stesso (figura 6).

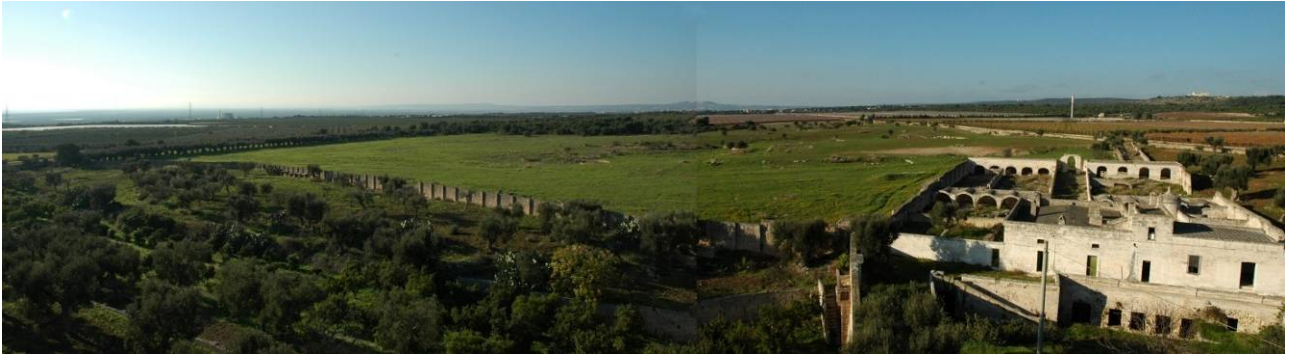
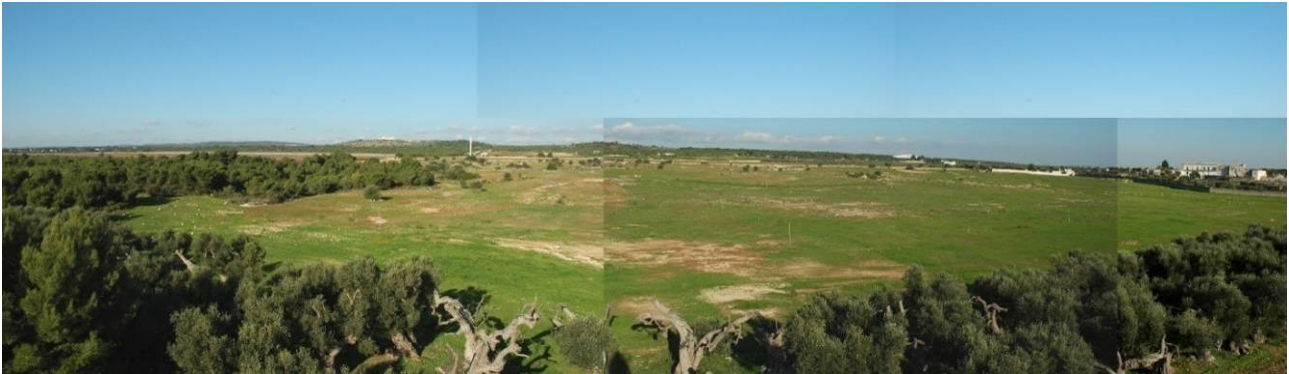
Figura 7 – L'area tra la masseria e il bosco mostra l'inesistenza di cigli di scarpata

Analogamente nell'area tra la masseria ed il bosco, da un'analisi diretta e dall'esame dell'ortofoto del 2005, si può facilmente rilevare l'assenza di questo segno del territorio (figura 7).

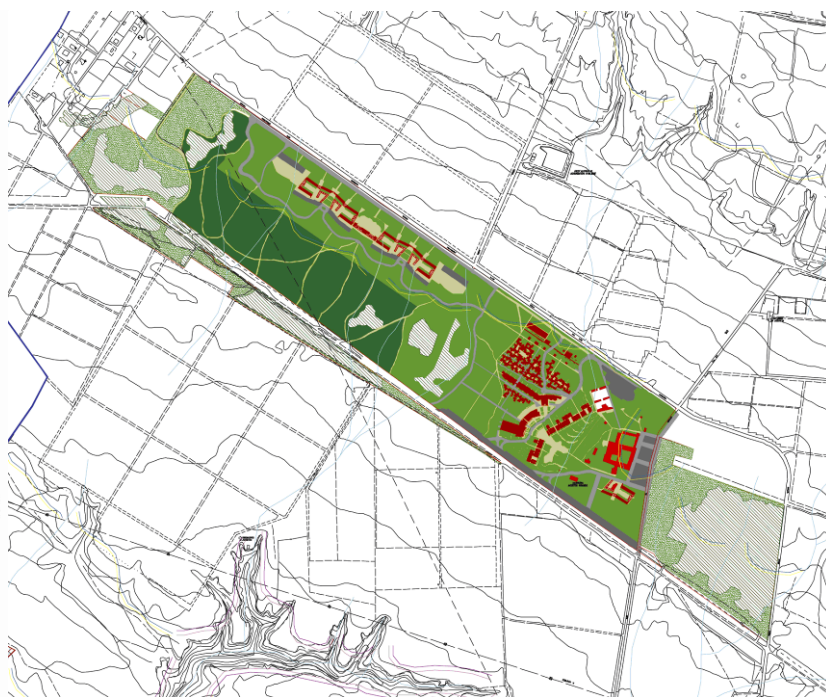
Figura 10 – TAV. PUTT-G-C-2-4-1A-Geomorfologia/Cave - Primi adempimenti Comune di Statte con inserimento del progetto

La proposta progettuale così come si evince dalla figura 10, nell'area esterna al perimetro dei Territori Costruiti e nel rispetto dell'assetto paesistico ambientale dei luoghi, prevede la formazione di aree a verde attrezzato, con un sistema di percorsi e spazi di sosta permeabili (art 3.08 punto 4.2 lettera d delle N.T.A.).

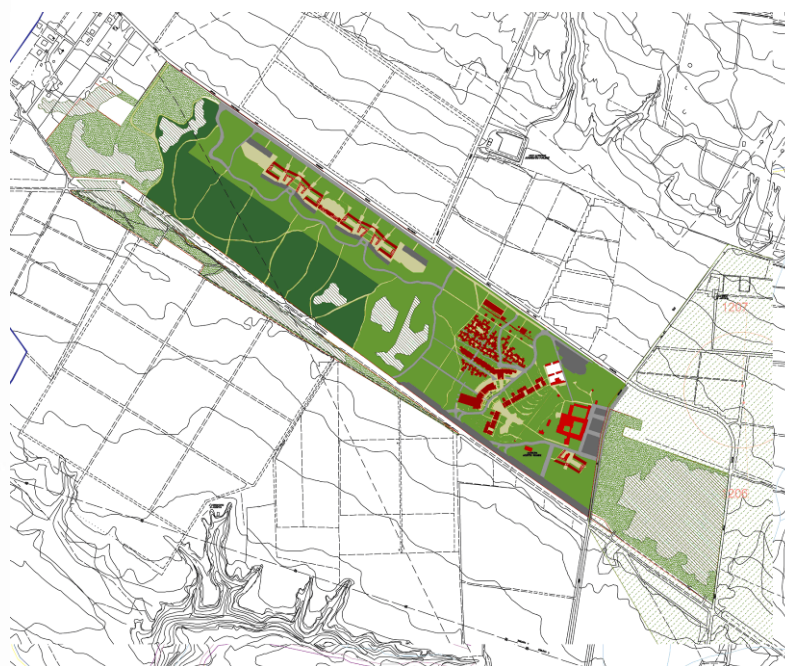
Figura 15 TAV. 2-1-1A – Decreti Galasso –Catasto Grotte - Primi Adempimenti Comune di Statte con inserimento del progetto

Il progetto prevede, in questa parte dell'area di intervento, nel rispetto dell'assetto paesistico - ambientale dei luoghi esistente, solo opere di manutenzione dell'area boscata, in accordo con l'Ispettorato Ripartimentale Foreste della Provincia di Taranto e nell'ottica di un miglioramento dell'assetto vegetazionale attuale compatibile con la conservazione e la ricostituzione degli elementi caratterizzanti il sistema botanico-vegetazionale esistente (figura 15).
