COMUNE DI LATERZA (TA) – S.S. 7, Km 602,00 - Zona P.I.P.

**RELAZIONE  
GEOLOGO-TECNICA  
ED IDROGEOLOGICA**

*Committente: Società SA.TRA.MET. S.r.l.*

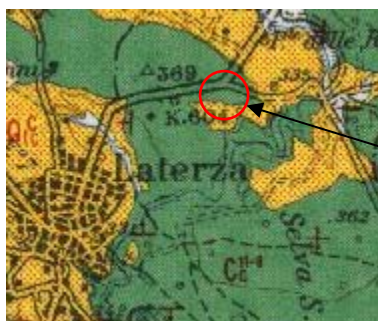
**CARTA E SEZIONE GEOLOGICA**  
(estratto del Foglio 201 "Matera" della Carta Geologica d'Italia)

Area dell'intervento

Depositi alluvionali attuali.

ARGILLE SUBAPPENNINE (Q<sub>f</sub><sup>1</sup>); CALCARENITI DI GRAVINA (Q<sub>f</sub><sup>2</sup>). - Argille marnose, più o meno silteose grigio-azzurre o giallastre (Q<sub>f</sub><sup>1</sup>), con fossili marini: *Nassa mutabilis* (LINNÉ), *N. semistriata* (BROCCHI), *Chenopus pespelecani pespelecani* (LINNÉ), *Turritella tricarinata* (BROCCHI), *Natica* sp., *Triton* sp., *Aequipecten opercularis* (LINNÉ), *Dentalium* sp., *Cardium* sp., *Pectunculus* sp., *Maetra* sp., *Arca* sp., *Venus* sp., *Arctica islandica* (LINNÉ). Microfaune con: *Hyalinea balthica* (SCH.), *Pyrgo depressa* D'ORB., *Bolivina alata* SEG.; in parziale eteropia con (Q<sub>f</sub><sup>2</sup>) CALABRIANO.

Calcareniti ("Tufo") bianco-giallastre più o meno cementate, con conglomerato alla base, trasgressive su (C<sub>e</sub><sup>1-4</sup>). Macrofauna a: *Pecten* sp., *Ostrea* sp., Briozoi, Coralli, frammenti di Echini; microfaune con: *Hyalinea balthica* (SCH.), *Elphidium crispum* (LINNÉ), *E. decipiens* (COSTA), *Discorbis advena* (CUSH.). CALABRIANO (e PLIOCENE SUP.?).

CALCARE DI ALTAMURA .- Calcari stratificati bianchi granulari, a luoghi ceroidi, con Rudiste (*Durania martellii* FAR., *Radiolites* sp., *Sauvagesia* sp.). Microfaune con: *Dicyclina schlumbergeri* MUNIER-CHALMAS, *Murgella lata* LUPERTO SINNI, *Accordiella conica* FARINACCI, *Minouxia lobata* GEN., *M. conica* GEN., *Dictyopsella kiliani* MUNIER-CHALMAS, *Lockhartia ramanae* TEN DAN, *L. daviesi* TEN DAN, *Nummofallotia* sp., *Goupillaudina debourluei* MAR., *Navarella joaquini* CIRY & RAT, *Aeolisaccus kotori* RADOICIC, *Thaumatoporella parvovesiculifera* RAINERI; al letto e verso il tetto, prevalenza di calcari dolomitici stratificati grigio-scuri. SENONIANO.

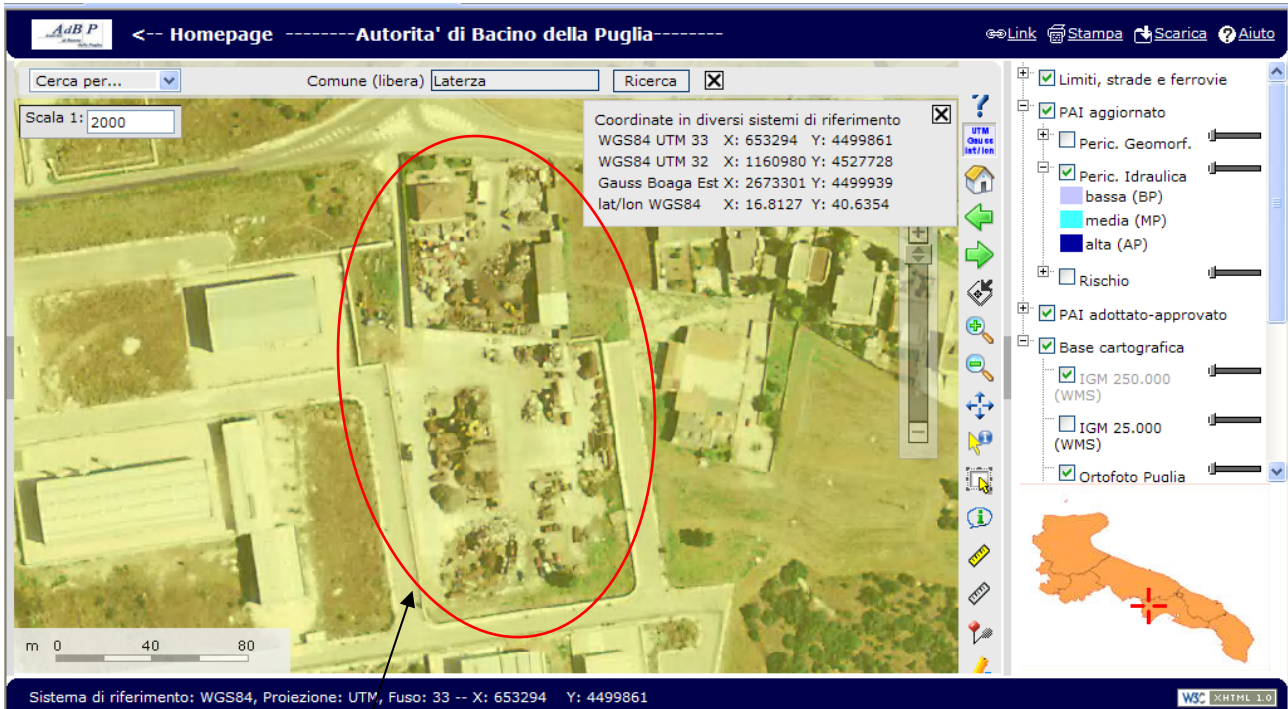
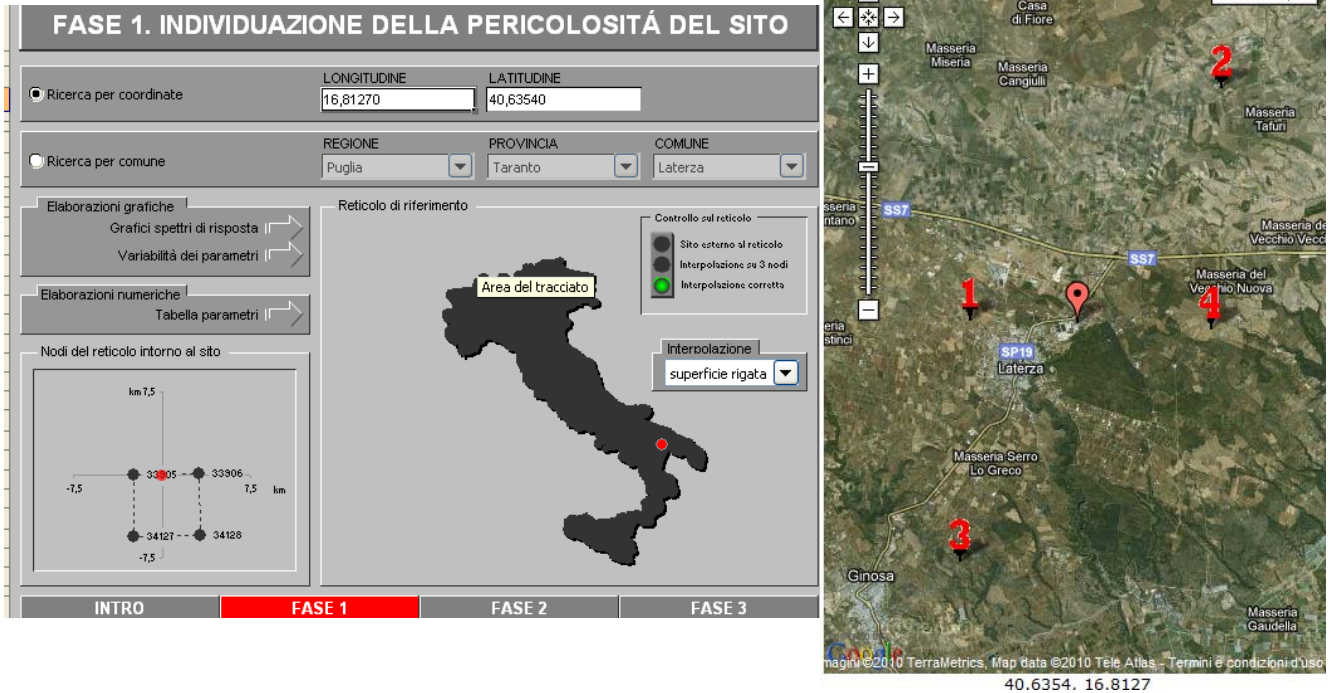
# COORDINATE ED INDIVIDUAZIONE DELLA PERICOLOSITÀ SISMICA DEL SITO

## Ubicazione dell'intervento

Parametri sismici determinati con l'utilizzo dei programmi Spettri di risposta ver. 1.0.3 e GeoStruPS

Tali parametri, vedasi allegato, descrivono i caratteri del moto sismico orizzontale del sito di riferimento rigido le cui grandezze definiscono le forme spettrali relative alla particolare PVR.
