Provincia di Taranto

Ponticello in c.a.-Castellaneta-S.P. n.12 - PK 0+170

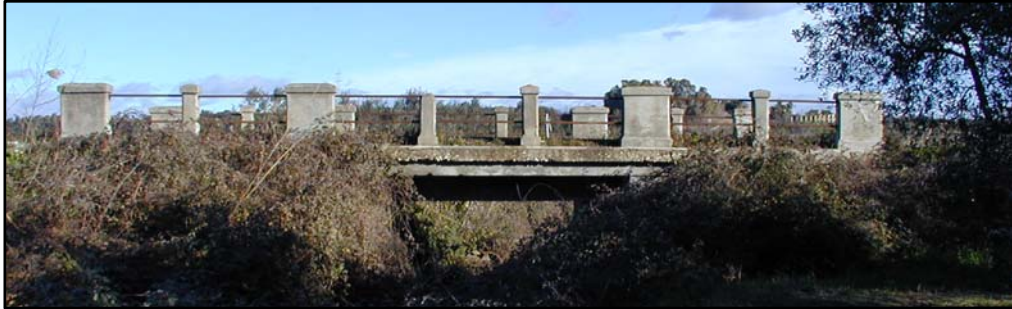
- 1) l'impalcato è in c.a. rivestito di intonaco di cemento (spessore 3-4 mm); si presenta in buone condizioni di conservazione fatto salvo un evidente fenomeno di "spalling" nelle mezzerie della travi di riva lato monte;
- 2) i muri andatori sono scollegati dai muri di spalla e risultano ruotati verso l'esterno; il fenomeno è più marcato al lato monte dove i cigli delle lesioni creatasi tra il muro di spalla ed i muri andatori risultano mutuamente traslati fino a circa 10 cm;
- 3) non sono stati eseguiti dispositivi per l'allontanamento delle acque meteoriche dall'impalcato né giunti di dilatazione e tenuta;
- 4) i pilastri costituenti il parapetto sono in parte danneggiati nella parte superiore.
