# Provincia di Taranto

SETTORE PROGETTAZIONE OPERE STRADALI  
SETTORE MANUTENZIONE STRADE E SEGNALETICA  
Via Anfiteatro, 4 - 74100 Taranto

## Ponte in c.a.sul torrente Gravina di Laterza-S.P. n.22 - PK 17+000

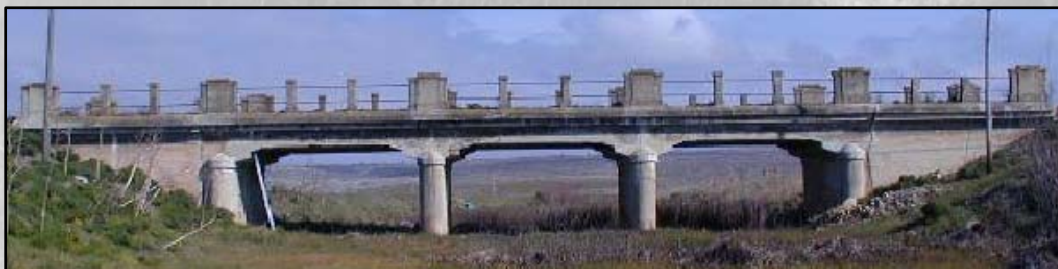
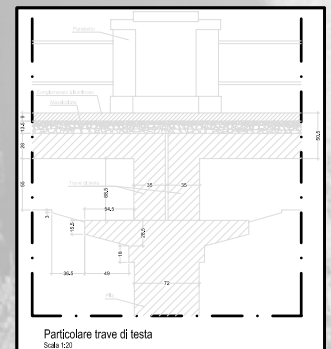
- 1) gli impalcati sono rivestiti di intonaco di cemento (spessore 3-4 mm) e si presentano in mediocri condizioni di conservazione essendo presenti fenomeni di "spalling" localizzati e macchie di umidità diffuse con efflorescenze saline;
- 2) i muri andatori sono scollegati dai muri di spalla e risultano ruotati verso l'esterno di circa 2-3 cm in testa;
- 3) non sono stati eseguiti dispositivi per l'allontanamento delle acque meteoriche dall'impalcato né giunti di dilatazione e tenuta;
- 4) i pilastri costituenti il parapetto sono in parte danneggiati nella parte superiore.

- 1) Realizzare sui muri andatori collegamenti che ne impediscano la rotazione all'esterno (ad esempio con una soletta immersa sulla testate di detti muri);
- 2) ripristinare i copriferri espulsi od in via di espulsione con malte adeguate previa passivazione delle barre di armatura.
