Provincia di Taranto

Ponte in c.a.-Castellaneta-S.P. n.22 - PK 6+200

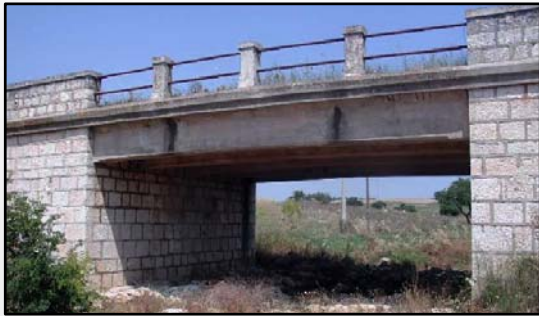
Il ponte, di lunghezza complessiva pari a 19,6 m (compreso i muri andatori) presenta un impalcato con una campata a travata in c.a. di luce netta pari a 8 m e larghezza complessiva, ai due fili esterni di circa 8 m. La carreggiata ha una larghezza utile di circa 6 m oltre a due banchine di 40-45 cm. Non sono stati realizzati marciapiedi.

L'impalcato è costituito da cinque nervature longitudinali di altezza costante pari a 60 cm e larghezza 40 cm senza traversi intermedi; le travi appoggiano direttamente sulle due spalle. La soletta, di spessore pari a 18 cm sostiene il parapetto sopra il piccolo sbalzo di 30 cm rispetto al filo esterno della trave di riva. Le spalle ed i muri andatori risultano essere realizzate in muratura di pietra squadrata.

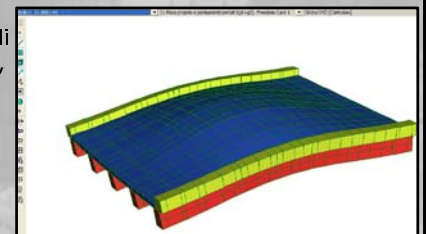
- 2) sull'intradosso delle nervature di riva lo strato di copriferro risulta distaccato ed in alcuni punti della trave di monte si osservano espulsioni localizzate dello stesso: tale situazione è provocata dallo *spalling* del calcestruzzo e/o dalla corrosione delle barre d'armatura;

- 3) sull'intradosso della soletta, nei campi a ridosso delle nervature di riva nonché sulle parti a sbalzo, il degrado dello strato di copriferro provocato dagli stessi fenomeni (*spalling* e *pitting*) appare molto diffuso. Su questi campi sono presenti macchie d'umidità con efflorescenze saline e segni localizzati d'infiltrazioni dal piano viario (soprattutto a valle). In alcune zone le armature intradosali sono a vista e mostrano un avanzato degrado prodotto dalla corrosione;

- 1) Provvedere alla impermeabilizzazione dell'estradosso della soletta ed alla realizzazione di scarichi delle acque meteoriche;
- 2) provvedere alla idroscarifica delle superfici di intradosso dell'impalcato, alla successiva passivazione delle barre di armatura ed alla ricostruzione dei copriferri con malte reoplastiche;
- 3) provvedere alla installazione di sicurvìa a norma e limitare il transito a veicoli di peso per asse inferiore a 12t e massa complessiva inferiore a 33 t.
