Provincia di Taranto

Ponte sul canale Iummo-Castellaneta-S.P. n.22 - PK 3+800

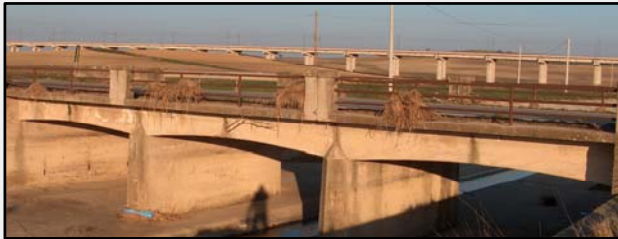
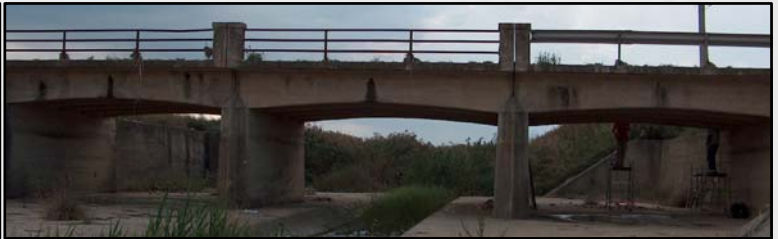
- 1) le superfici dei calcestruzzi appaiono generalmente in buono stato di conservazione fatto salvo episodi di degrado localizzato (in particolare in corrispondenza degli scoli delle acque piovane ed all'intradosso delle solette);
- 2) parte del parapetto originario è stato sostituito con un nastro di sicurvia a doppia curvatura;
- 3) non sono stati eseguiti i giunti di dilatazione e tenuta;
- 4) un pilastro al lato monte risulta inclinato a causa di un urto.
