Provincia di Taranto

Ponte sul canale Iummo-Castellaneta-S.P. n. 23 - PK 0+500

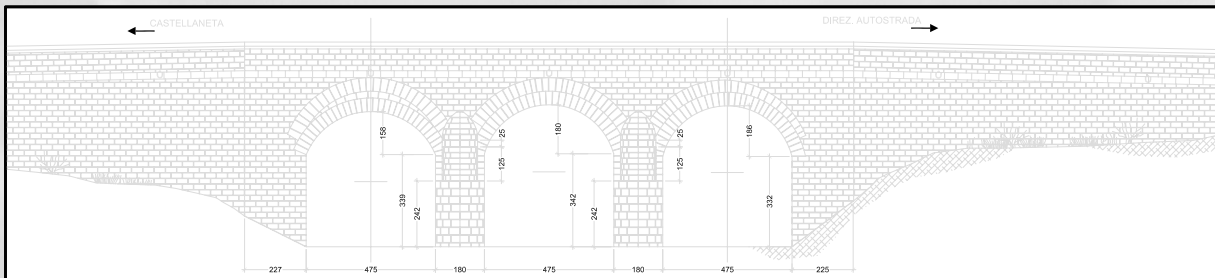
Ponte in muratura di conci squadrati di calcare tufaceo, della lunghezza complessiva di 86,6 m, a tre archi a sesto ribassato dello spessore di 40 cm. Le pile posseggono rostri con profilo ogivale e cappucci posti alla medesima quota, ma con rastremazione posta a quota maggiore per i rostri al lato monte.

- 1) il parapetto è stato danneggiato per urti di autoveicoli nella zona in corrispondenza della spalla lato valle e nella zona sopra l'arcata in destra muro al monte: in questa zona il parapetto è stato parzialmente ricostruito;
- 2) in corrispondenza dell'arcata sinistra si sono formate due fessure longitudinali con espulsione dei conci intermedi di 1-2 cm;
- 3) è visibile sopra la arcata destra al lato valle la rottura di un concio del muro frontale;
- 4) i dispositivi di scolo delle acque meteoriche sono realizzati con elementi lapidei opportunamente lavorati a mo' di canale disposti trasversalmente in corrispondenza della base (plinto) del coronamento: detti dispositivi sono posizionati a passo regolare anche sui muri andatori. Al momento della ispezione tutti i dispositivi di scolo apparivano ostruiti.

- 1) Realizzare un restringimento della carreggiata in corrispondenza delle arcate con sicurvità a norma;
- 2) ripristinare i giunti di malta all'intradosso in chiave dell'arcata in sinistra;
- 3) ripristinare i parapetti danneggiati da urto.

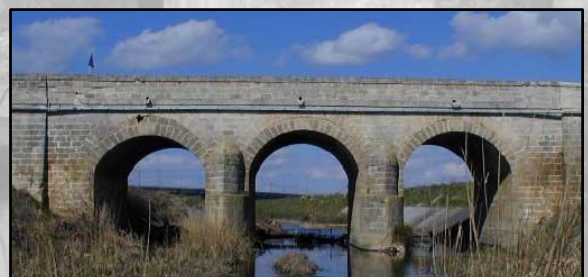
Il ponte non è classificabile secondo la norma vigente del 1990 sui ponti stradali. Il transito a doppio senso può avvenire in sicurezza per veicoli a pieno carico di massa complessiva fino a 19 t. L'analisi condotta mostra altresì la possibilità di transito anche dei mezzi d'opera purché i passaggi avvengano a senso unico alternato e con massimo peso per asse di 13 t.

La verifica sismica non risulta soddisfatta per l'insorgere, (anche nel caso di $\gamma I = 1$) di stati tensionali di trazione non equilibrati nelle volte laterali.
