# Provincia di Taranto

## Ponte su affluente fiume Bradano-Ginosa-S.P. n.3

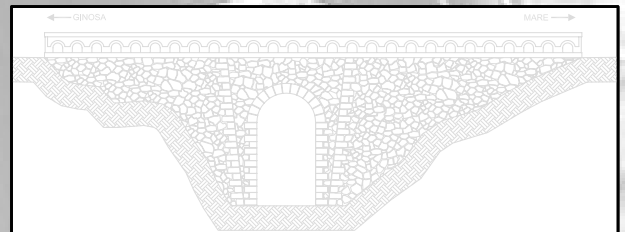
- 1) il lato a valle presenta un importante quadro lesionativo sui muri andatori, sul muro frontale e sulla spalla al lato Vinosa. La volta in calcestruzzo risulta integra. Il quadro lesionativo interessa, peraltro in misura minore e solo puntuale, anche il paramento murario a monte;

- 2) smantellamento e ricostruzione del paramento murario sopra l'arco, (previa svuotamento parziale della massicciata e del rinfianco all'estradosso dell'arco al lato valle) e la sigillatura della lesione sul muro andatore (con successivo monitoraggio per verificarne l'assestamento). La ricostruzione deve prevedere ovviamente una parziale risagomatura della sede stradale al fine di eliminare gli strati di pavimentazione bituminosa accumulatisi nel tempo e la riproduzione del coronamento come attualmente esistente al lato monte;

- 3) prevedere opere di impermeabilizzazione dell'estradosso e dispositivi per la regolazione delle acque pluviali.
- 4) pulizia dell'alveo, attualmente ricettacolo di rifiuti e ricco di vegetazione.
