# Provincia di Taranto

## Ponte su canale-Manduria-S.P. n.122 - PK 32+100

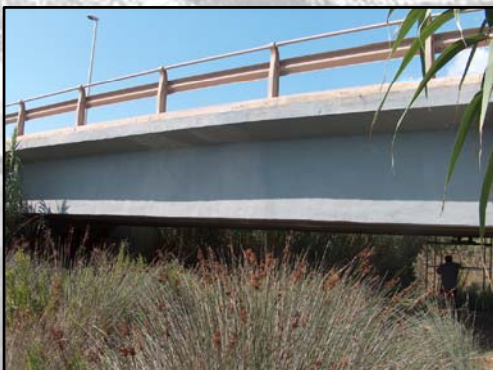
- 1) le superfici dell'intradosso dell'impalcato sono state risanate con malta cementizie (e questo a causa dello stato di diffuso degrado dei copriferri esistente prima del 1990);
- 2) non sono stati eseguiti dispositivi per l'allontanamento delle acque meteoriche dall'impalcato né giunti di dilatazione e tenuta;
- 3) si osservano fenomeni di modesta entità e localizzati di distacco del copriferro realizzato con malte di cemento dopo il 1990;
- 4) i muri di ala sono scollegati dai muri di spalla e risultano avere subito importanti rotazioni verso l'esterno.

Le verifiche sismiche non risultano soddisfatte per le spalle ed i muri d'ala.

- 1) realizzare giunti di dilatazione e tenuta;
- 2) realizzare sicurvìa a norma;
- 3) controllare annualmente lo stato di rotazione dei muri di ala; detto controllo va comunque effettuato in occasione di eventuali piene eccezionali del canale.
