# Provincia di Taranto

## Ponte su ferrovia "Taranto-Brindisi"-S.P. n.86 - PK 10+400

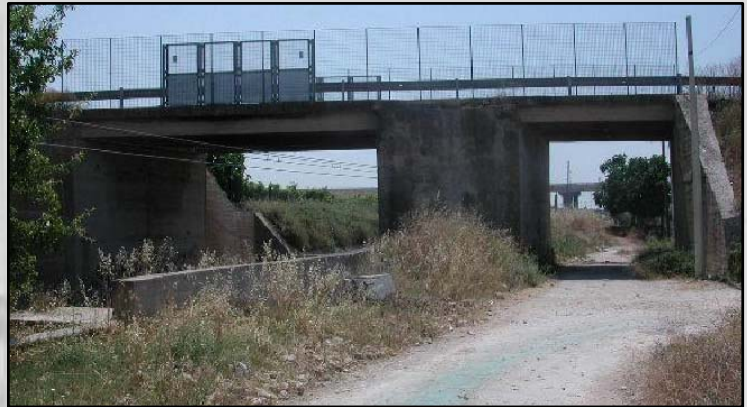
Il ponte è composto da due campate, la maggiore sulla ferrovia e la minore su una strada interpodereale.

Le campate sono sostenute, al lato dei rispettivi rilevati, da spalle in cemento armato; al centro da un ritto, con pianta a forma di parallelogramma, realizzato con paramenti esterni in calcestruzzo e nucleo centrale con blocchi di tufo. L'impalcato sulla ferrovia è obliquo ed è costituito da 21 travi in ferro a doppio T (tipo IPE 330) incorporate nel calcestruzzo e collegate trasversalmente da tiranti costituiti da tondini in A 37 UNI 743 secondo disposizioni e diametri tabellati. L'impalcato sulla strada interpodereale è parimenti obliquo ed è costituito da quattro travi in c.a. collegate dai traversi di testata, da un traverso centrale e da una soletta di spessore pari a 20 cm. Al bordo sono stati realizzati sicurvia a doppia onda sostenuti da montanti costituiti da un profilo C 150 di altezza pari a 70 cm; le reti di protezione hanno una altezza pari a 2,5 m. Le spalle risultano essere realizzate in calcestruzzo, così come i muri di ala; questi ultimi non sono collegati alle spalle. La costruzione del manufatto può essere fatta risalire agli anni cinquanta del 1900 ma non esiste documentazione in proposito.

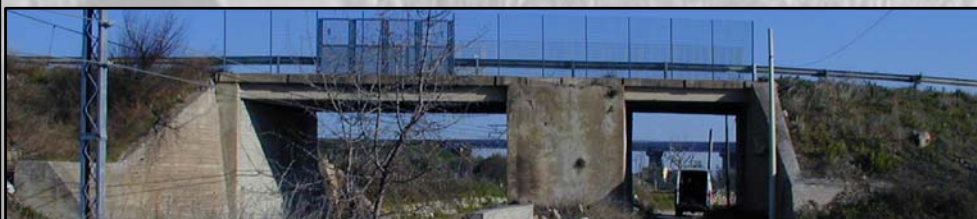
L'indagine numerica evidenzia la carenza dei muri di ala nei confronti delle spinte del terreno di rilevato mentre l'analisi sismica evidenzia carenze sulle due spalle ed ovviamente sui muri di ala. Sul manufatto possono transitare , a velocità ridotta, veicoli assimilabili, secondo il nuovo codice stradale, a "mezzi d'opera" di peso massimo complessivo pari a 20 t e peso massimo per asse di 12 t.

- 1) Eseguire lavori di manutenzione sulla pila centrale e ripristino delle lesioni presenti, (con iniezioni od altre tecniche in funzione del materiale presente), e ricostruzione dei profili con malte reoplastiche;
- 2) provvedere alla costruzioni di un cordolo perimetrale in c.a. sulla sommità della pila, in corrispondenza dei lati corti;
- 3) posizionare sicurvia a norma.
