Provincia di Taranto

Ponte su canale d'Aiedda-Taranto-S.P. n.78 - PK 1+600

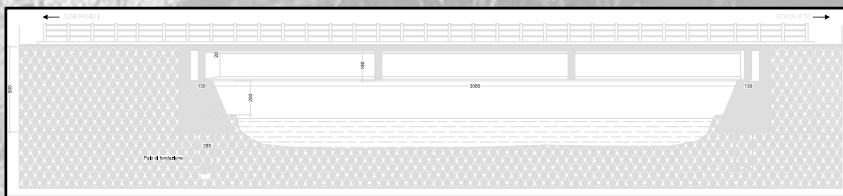
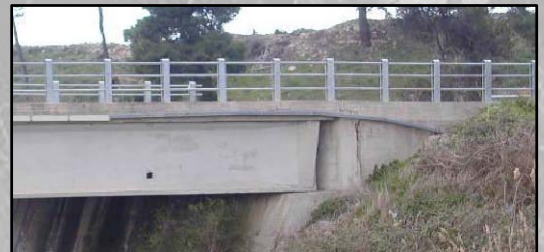
I dati geometrici necessari per il calcolo sono stati desunti dal rilievo eseguito sul posto, che ha consentito la restituzione grafica in ambiente CAD della costruzione e dei particolari degli elementi strutturali.

Analogamente, i parametri fisici e meccanici, impiegati per caratterizzare i diversi materiali strutturali, corrispondono ai risultati sperimentali ottenuti nell'ambito della indagine, integrati, ove necessario, con valori derivanti dall'esperienza.
